**Groupe de travail États-Unis–Canada
sur la panne de courant**

**Rapport final sur la panne
du 14 août 2003 dans le nord-est
des États-Unis et au Canada**

**Causes et
recommandations**

avril 2004

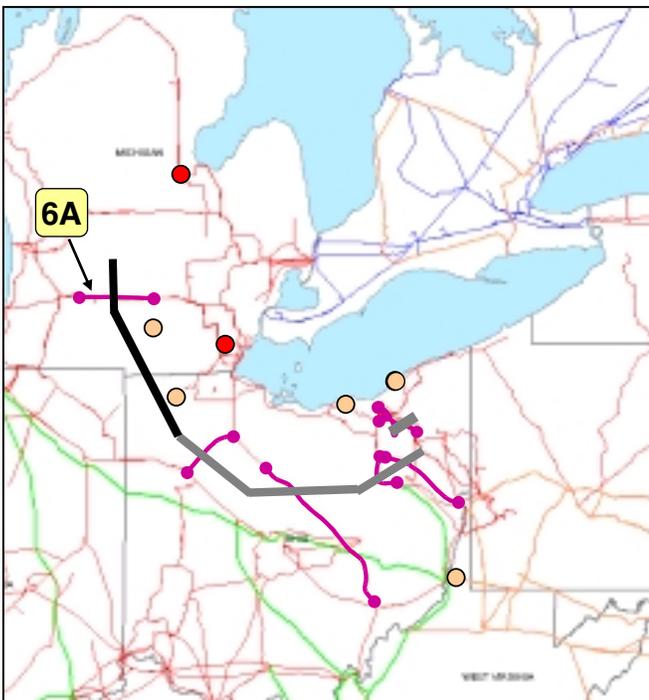
Figure 6.11 16 h 10 min 36 s à 16 h 10 min 37 s HAE : mise hors circuit de génératrices et de lignes de transport au Michigan

16 h 10 min 37,5 s HAE réduction de puissance de la centrale de MCV de 963 MW à 109 MW par suite d'une protection contre les surcharges.

Ces pannes ont eu pour effet de couper les couloirs est-ouest desservant la région de Detroit à partir du centre-sud du Michigan. Les génératrices de Sumpter se sont détachées du réseau en raison de sa trop faible tension. Les lignes du Michigan situées au nord-ouest de Detroit ont alors commencé à se rompre, comme on le voit à la figure 6.11.

Le relais Argenta-Battle Creek a d'abord ouvert la ligne à 16 h 10 min 36, 230 s HAE, l'a refermée à 16 h 10 min 37 s, puis s'est déclenché de nouveau. Cette ligne relie des génératrices majeures – notamment les centrales nucléaires de Cook et Palisades et la centrale au charbon de Campbell – au réseau de MECS. Cette ligne a été conçue avec des disjoncteurs à réenclenchement automatique à chaque extrémité de la ligne, qui se réenclenchent automatiquement à haute vitesse dès qu'ils se déclenche pour remettre la ligne en service sans interruption. Puisque la majorité des pannes du réseau nord-américain sont temporaires, le réenclenchement automatique peut améliorer la stabilité et la fiabilité du réseau. Cependant, il arrive parfois, que les réseaux électriques après les deux extrémités de la ligne puissent être déphasés durant la période de réenclenchement automatique à haute vitesse (généralement moins de 30 cycles, ou une demi-seconde, pour permettre à l'air de se déioniser après la mise hors circuit pour éviter le rallumage d'un arc). Pour tenir compte de cela et protéger les génératrices des dommages qu'un rebranchement hors synchronisme pouvait provoquer, il est bon d'étudier si un relais de vérification de synchronisation (synchro-check) est nécessaire ou non, pour réenclencher le deuxième disjoncteur uniquement quand les deux extrémités sont dans une certaine tolérance de tension et d'angle de phase. Aucune protection de ce genre n'était installée sur la ligne Argenta-Battle Creek; quand la ligne s'est refermée, il y avait une différence de phase de 70 ° aux bornes du disjoncteur qui a refermé la ligne. Il n'y a aucune preuve que son réenclenchement a provoqué des dommages dans les génératrices locales.

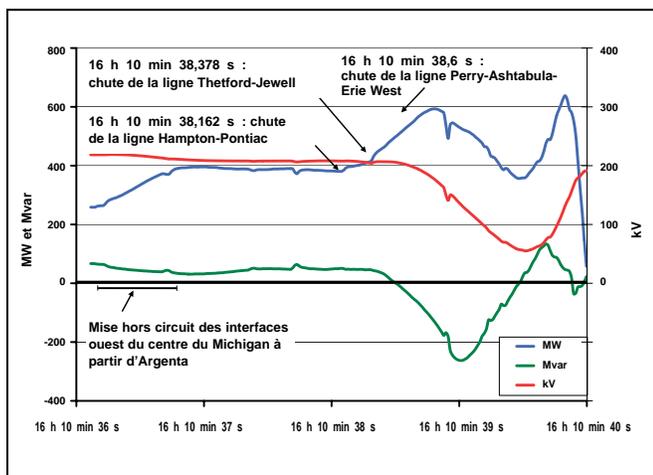
Figure 6.12 Flux de courant de la ligne de jonction Ontario-Michigan à 230 kV Keith-Waterman

Les enregistreurs de perturbations du réseau électrique (PSDR) à Keith et Lambton (Ontario) ont saisi ces événements dans les flux de courant à l'interface Ontario-Michigan, comme le montrent les figures 6.12 et 6.16. On voit clairement que la séparation entre l'ouest et l'est du Michigan (mise hors circuit de la ligne Thetford-Jewell) constituait le début de l'événement et que la panne de Erie West-Ashtabula-Perry a déclenché la pointe de 3 700 MW de l'Ontario vers le Michigan. Quand la ligne Thetford-Jewell est tombée en panne, le courant qui entrerait au Michigan et en Ohio par l'ouest du Michigan, l'ouest de l'Ohio et de l'Indiana a été coupé. Les enregistreurs ontariens voisins ont noté un impact prononcé à mesure que les flux de courant vers Detroit se réajustaient pour tirer du courant en provenance du nord-est. Vers le sud, la ligne Erie West-Ashtabula-Perry a été la dernière liaison à 345 kV vers l'est pour les charges du nord de l'Ohio. Quand cette ligne a été coupée, tout le courant qui, quelques instants auparavant, passait à travers le Michigan et l'Ohio a alors été détourné en sens antihoraire autour du Lac Érié, en suivant le dernier trajet qui restait dans l'est du Michigan, soutirant du courant de l'Ontario, de l'État de New York et de PJM.

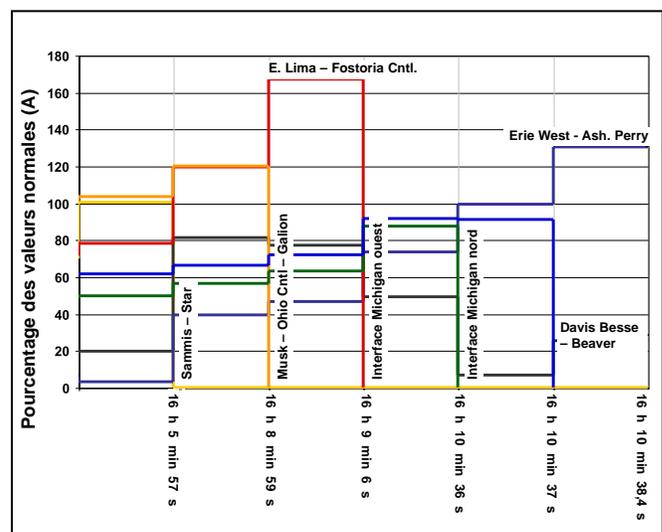
6.13 Charges simulées de la ligne à 345 kV entre 16 h 5 min 57 s et 16 h 10 min 38,4 s HAE

Les figures 6.13 et 6.14 montrent les résultats de la modélisation réalisée par l'équipe d'enquête des charges des lignes aux interfaces de l'Ohio, du Michigan et dans d'autres interfaces régionales entre 16 h 5 min 57 s HAE et la panne de la ligne Thetford-Jewell, pour comprendre comment les flux de courant se sont décalés durant cette période. L'équipe a simulé l'évolution des conditions le 14 août 2003, en se basant sur l'état du flux de courant à 16 h 5 min 50 s HAE établi par le groupe de travail des études d'exploitation de MAAC-ECAR-NPCC. Chaque ligne horizontale du graphique représente une ligne ou une série de lignes à 345 kV et sa charge en fonction des valeurs normales au

fil du temps, alors qu'une première, puis une autre série de circuits sont tombées en panne. En général, chaque panne de ligne subséquente fait augmenter les charges restantes de la ligne; lorsqu'une ligne tombe en panne (comme la ligne Erie West-Ashtabula-Perry à la figure 6.13, après la chute de la ligne Hanna-Juniper), cela indique que la charge de la ligne s'est allégée, ce qui était probablement dû à des clients qui n'ont plus eu de courant. À noter que les lignes Muskingum et East Lima-Fostoria Central ont été surchargées avant leur mise hors circuit, et que les interfaces ouest et nord du Michigan n'étaient pas surchargées avant de tomber en panne. La ligne Erie West-Ashtabula-Perry a été surchargée à 130 % après la panne des lignes Hampton-Pontiac et Thetford-Jewell.

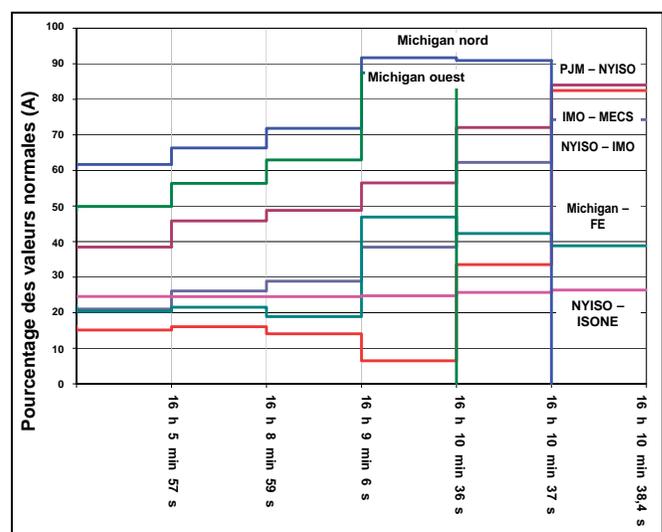
6.14 Charges simulées aux interfaces régionales entre 16 h 5 min 57 s et 16 h 10 min 38,4 s HAE

Le graphique des charges aux interfaces régionales (figure 6.14) montre que les charges aux interfaces entre PJM-État de New York, État de New York-Ontario et NY-Nouvelle-Angleterre se situaient tout à fait à

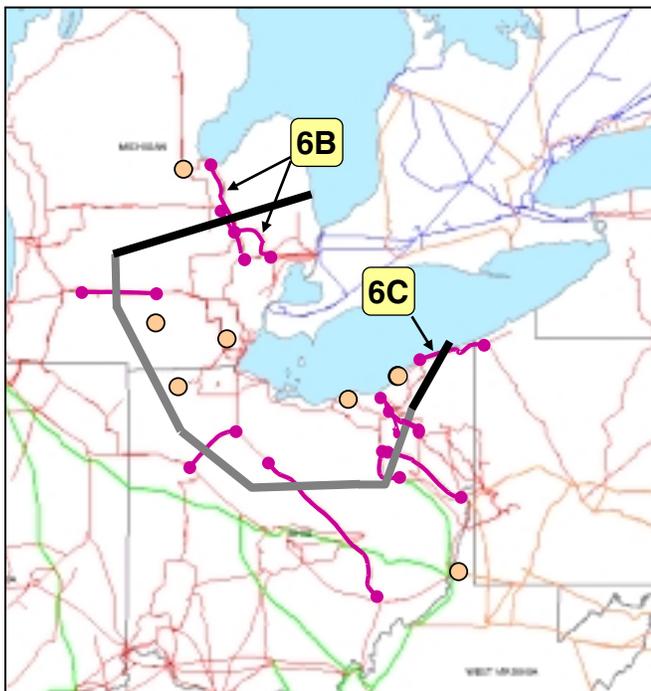
Figure 6.15 16 h 10 min 36 s à 16 h 10 min 38,6 s HAE : panne de lignes au Michigan et détachement de l'Ohio de la Pennsylvanie

couper le réseau de transport à 345 kV entre le nord de l'Ohio et la Pennsylvanie et toutes les connexions à 345 kV plus à l'est. Après la chute de ces lignes, les stations de distribution à l'est du Michigan et du nord de l'Ohio (Detroit, Cleveland et Akron) sont demeurées connectées au reste de l'Interconnexion de l'Est uniquement au nord à l'interface entre les réseaux du Michigan et de l'Ontario (figure 6.15). L'énergie de sources internes dont disposait l'est du Michigan et le nord de l'Ohio était encore très faible et la tension diminuait. La fréquence dans la région de Cleveland chutait rapidement, et entre 16 h 10 min 39 s et 16 h 10 min 50 s HAE, les systèmes de délestage automatiques pour cause de sous-fréquence sont intervenus dans la région de Cleveland et ont soulagé le réseau d'une charge d'environ 1 750 MW. Cependant, le délestage n'a pas réduit suffisamment de charge par rapport à la production locale pour rééquilibrer et stopper la baisse de fréquence. Comme le réseau électrique cherche toujours à équilibrer charge et production d'électricité, les appels de puissance de la région de Detroit et de Cleveland ont eu pour effet d'attirer vers elle toute la puissance disponible via le seul grand couloir encore ouvert – les lignes partant de l'est du Michigan et se dirigeant vers l'Ontario. Les désadaptations entre production et charge se traduisent par des changements de fréquence, ainsi quand il y a plus de production que de charge, la fréquence s'élève

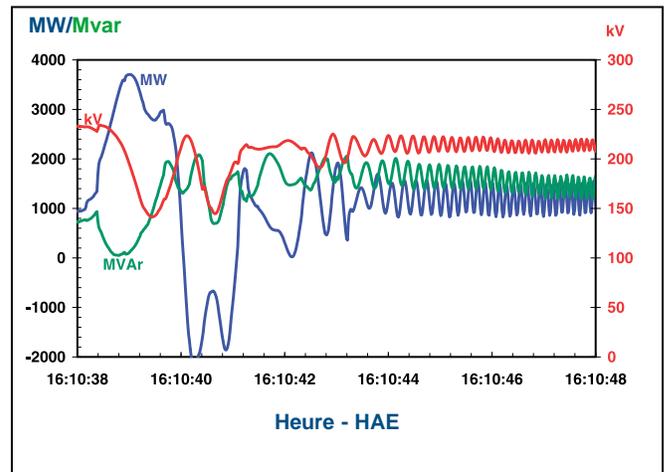
Figure 6.16 Puissance active et réactive et tension du courant venant de l'Ontario et arrivant au Michigan

À 16 h 10 min 38,6 s HAE, après la rupture des voies de transport ci-dessus vers le Michigan et l'Ohio, le courant qui circulait à des niveaux modestes vers le Michigan en provenance de l'Ontario, a soudain augmenté en magnitude. Alors que le courant venant de l'Ontario en direction du Michigan se situait entre 250 et 350 MW depuis 16 h 10 min 9,06 s HAE, il a, avec cette crête, atteint 3 700 MW à 16 h 10 min 39 s HAE (figure 6.16). L'électricité circulait vers le Michigan en décrivant une immense boucle traversant la Pennsylvanie, l'État de New York et l'Ontario, en empruntant la liaison restante pour desservir les charges combinées de Cleveland, Toledo et Detroit. Ce retour soudain d'énergie d'une grande puissance a entraîné une chute de tension radicale et provoqué des pics de courant sur les lignes de transport le long de l'interface Pennsylvanie-New York.

Il s'agissait d'une crête de courant d'une grande magnitude, ce qui signifie que la fréquence n'était pas la même dans les diverses parties de l'Interconnexion de l'Est. Comme le montre la figure 6.16, cette hausse de puissance a produit un brusque affaissement des tensions. La puissance du courant électrique arrivant à Detroit a dépassé 3 700 MW et 1 500 Mvar – la crête de courant tirait de la puissance active et réactive du nord-est, provoquant la chute des tensions en Ontario et dans l'État de New York. En même temps, les tensions locales dans la région de Detroit s'effondraient car Detroit avait déjà perdu 500 MW de production locale. Cette ville allait bientôt perdre toute synchronisation et être en panne totale (comme l'indiquent les rapides oscillations de puissance en baisse après 16 h 10 min 43 s HAE).

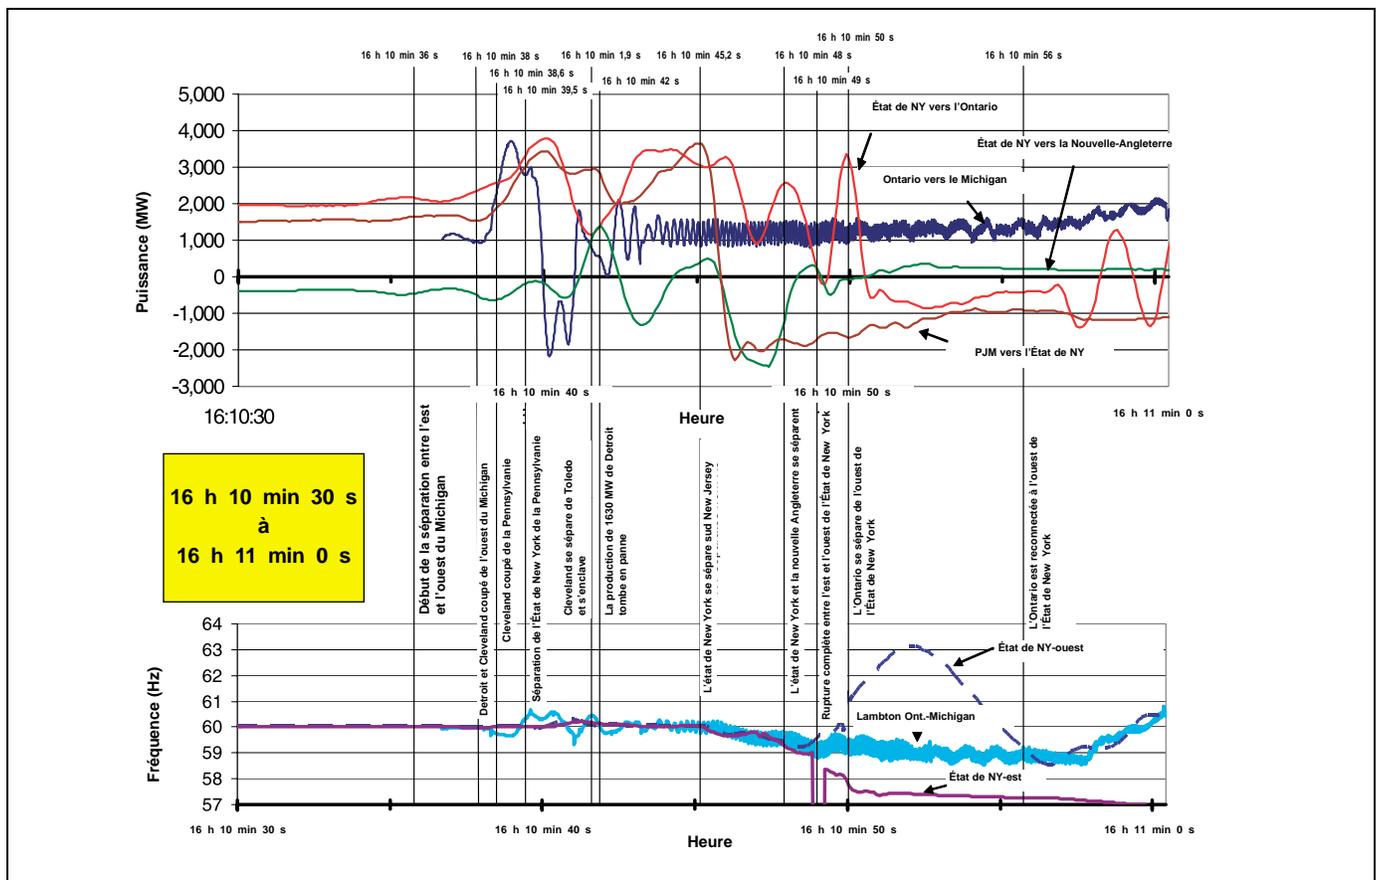
Figure 6.17 Puissance et fréquence mesurées aux interfaces régionales entre 16 h 10 min 30 s et 16 h 11 min 0 s HAE, avec les principaux événements de la cascade

Après que Cleveland eut été coupé de la Pennsylvanie et des sources d'énergie de l'est, la figure 6.17 montre le début de l'oscillation dynamique à 16 h 10 min 38,6 HAE. Comme les charges de Cleveland, Toledo et Detroit, (moins la partie déjà en panne) sortait maintenant du Michigan et de l'Ontario, cela a produit un gigantesque décalage de puissance pour répondre à la demande. Comme on l'a noté ci-dessus, les flux de courant en provenance de l'Ontario en direction du Michigan passaient de 1 000 MW à 3 700 MW peu après le début de l'oscillation, tandis que les flux de courant en provenance de PJM en direction de l'État de New York n'étaient pas loin derrière. Or, dans les deux secondes suivant le début de l'oscillation, à 16 h 10 min 40 s HAE, le courant s'est inversé, revenant du Michigan vers l'Ontario en même temps que la fréquence à l'interface chutait, ce qui indiquait qu'une importante production était perdue. Le courant qui circulait vers l'ouest à travers l'interface Ontario-Michigan et qui avait atteint plus de 3 700 MW à 16 h 10 min 38,8 s était tombé à 2 100 MW vers l'est à 16 h 10 min 40 s, puis est revenu vers l'ouest à 16 h 10 min 40,5 s.

Un autre coup d'œil à la figure 6.17 montre l'oscillation de puissance venant du Nord-Est, traversant l'Ontario en direction du Michigan et du nord de l'Ohio qui a commencé à 16 h 10 min 37 s, et comment elle s'est inversée en faisant le tour du lac Érié à 16 h 10 min 39 s HAE. Ce retour a été provoqué par la combinaison des oscillations naturelles, accéléré par des pertes importantes de charge, alors que le réseau du nord de l'Ohio se détachait du Michigan. Cela a provoqué un changement de circulation du courant de 5 800 MW, de 3 700 MW vers l'ouest à 2 100 MW vers l'est à travers l'Ontario jusqu'à la frontière du Michigan entre 16 h 10 min 39,5 s et 16 h 10 min 40 s HAE. Comme le réseau était encore totalement dynamique, cette énorme oscillation se dirigeant vers l'est devait naturellement rebondir, ce qui a commencé à 16 h 10 min 40 s HAE avec un fléchissement, compte tenu des décalages de production entre le Michigan et l'Ontario et d'autres pertes de lignes en Ohio.

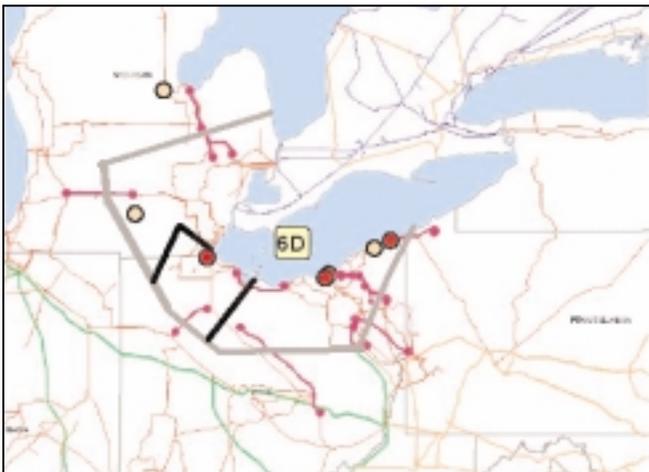
Figure 6.18 16 h 10 min 39 s à 16 h 10 min 46 s HAE : formation de l'enclave de Cleveland et Toledo

De retour dans le nord de l'Ohio, la mise hors circuit des lignes à 345 kV Bay Shore-Monroe, Majestic-Lemoyne, Allen Junction-Majestic-Monroe et du transformateur 345/138 kV Ashtabula a fait de Toledo et de Cleveland une grande « enclave » électrique (figure 6.18). Dans cette enclave, la fréquence a commencé à chuter rapidement. Il s'est produit alors une série d'arrêts de centrales régionales sous l'effet de l'activation des relais à minimum de-fréquence, y compris les génératrices de Bay Shore. Quand la ligne à 345 kV Beaver-Davis Besse entre Cleveland et Toledo est tombée en panne, Cleveland est devenue une enclave isolée et la fréquence de la région a rapidement chuté. La charge de la région de Cleveland a été déconnectée par délestage automatique pour sous-fréquence (environ 1 300 MW), de même qu'une autre charge de 434 MW, après que les génératrices restantes dans l'enclave eurent été mises hors service par des relais à minimum de fréquence. Cette soudaine chute de la charge contribua à inverser l'oscillation de puissance. Des parties de Toledo sont aussi tombées dans le noir

suite à un délestage automatique pour sous-fréquence, mais la plus grande partie de la charge de Toledo a été récupérée par le rétablissement automatique de diverses lignes, telles la ligne à 345 kV East Lima-Fostoria Central et plusieurs lignes à la sous-station Majestic à 345 kV.

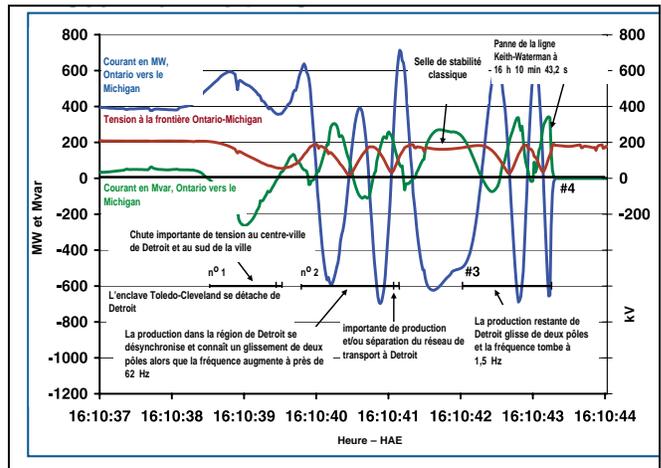
Figure 6.19 Générateurs sous contrainte à Detroit, selon les indications des enregistreurs PSDR de Keith

L'énorme crête de courant qui est parvenue au Michigan, à partir de 16 h 10 min 38 s, s'est produites quand Toledo et Cleveland étaient encore connectées au réseau uniquement par Detroit. Après la panne de la ligne Bayshore-Monroe à 16 h 10 min 39 s, Toledo et Cleveland ont été séparées dans leur propre enclave, envoyant une grande quantité de courant dans le réseau de Detroit. Detroit connut alors une production d'électricité excessive soudaine, dont la plus grande partie a accéléré considérablement en angle, à alors que la chute de tension à Detroit (provoquée par la forte demande à Cleveland) a pratiquement mis les génératrices de Detroit hors phase. Les génératrices de Detroit produisant alors au maximum, ont commencé à se désynchroniser du reste du réseau. Quand la tension est revenue à une valeur proche de la normale à Detroit, les génératrices n'ont pu ralentir assez vite et ont fini par produire des niveaux de sortie temporairement excessifs, toujours hors de phase avec le réseau. Cette situation est évidente dans la figure 6.19 qui montre au moins deux « glissements de polarité »

par des centrales de la région de Detroit entre 16 h 10 min 40 s et 16 h 10 min 42 s HAE. Plusieurs grandes génératrices dans les environs de Detroit – Belle River, St. Clair, Greenwood, Monroe et Fermi – ont été mises hors circuit par voie de conséquence. Après la formation de l'enclave Cleveland-Toledo à 16 h 10 min 40 s HAE, la fréquence à Detroit a connu une pointe de presque 61,7 Hz avant de chuter, avec une égalisation momentanée entre les réseaux de Detroit et de l'Ontario, mais la fréquence à Detroit commença à chuter à 2 Hz et les génératrices ont alors perdu de leur vitesse.

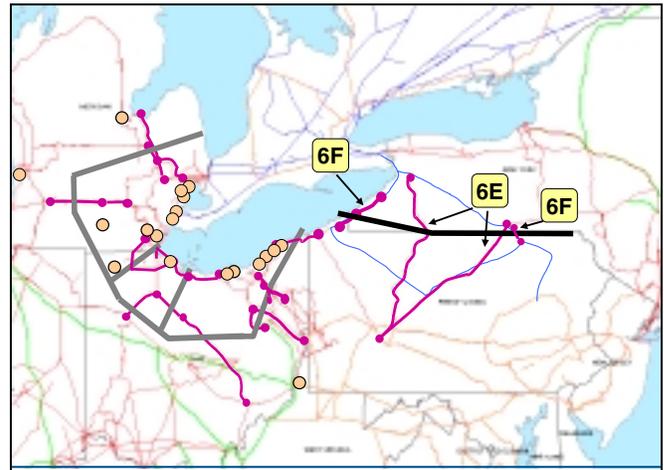
Figure 6.20 16 h 10 min 39 s à 16 h 10 min 44 s HAE : rupture de la liaison entre l'ouest de la Pennsylvanie et l'État de New York

Réagissant à la crête de courant venant du Michigan et se dirigeant vers l'Ontario et pénétrant dans l'État de New York et le réseau de PJM, les relais de zone 1 sur les lignes à 345 kV ont coupé la Pennsylvanie de l'État de New York (figure 6.20). Les lignes Homer City-

Watercure (285 km ou 177 milles) et Homer City-Stolle Road (333 km ou 207 milles) sont très longues et leur impédance est donc élevée. Les relais de zone 1 n'ont pas de temporisateurs et fonctionnent très rapidement quand une oscillation de puissance pénètre dans le rayon d'action du relais. Quand la longueur des lignes est normale, les relais de zone 1 ont de petits rayons d'action puisque le relais mesure et surveille moins d'une longueur complète de ligne – mais dans le cas d'une ligne longue, la grande impédance de la ligne élargit le rayon d'action du relais et le rend plus susceptible d'être atteint par l'oscillation de puissance. Les lignes Homer City-Watercure et Homer City-Stolle Road n'ont pas de relais de zone 3.

Compte tenu de la longueur et de l'impédance de ces lignes, il était fortement probable qu'elles allaient se séparer très tôt face à d'aussi grandes oscillations de puissance. La plupart des interfaces entre les régions se trouvent sur des lignes de jonction courtes – par exemple, les lignes de jonction entre l'État de New York et l'Ontario et l'Ontario et le Michigan n'ont qu'une longueur de 3,2 km (2 milles) environ, de sorte qu'elles sont électriquement très courtes et ont une impédance nettement plus basse et elles sont moins facilement mises hors circuit que les lignes longues. Le rayon d'action d'un relais de zone 1 couvre une ligne courte, de sorte qu'une oscillation de puissance est moins susceptible d'entrer dans le rayon d'action du relais, évitant ainsi un déclenchement du relais de zone 1.

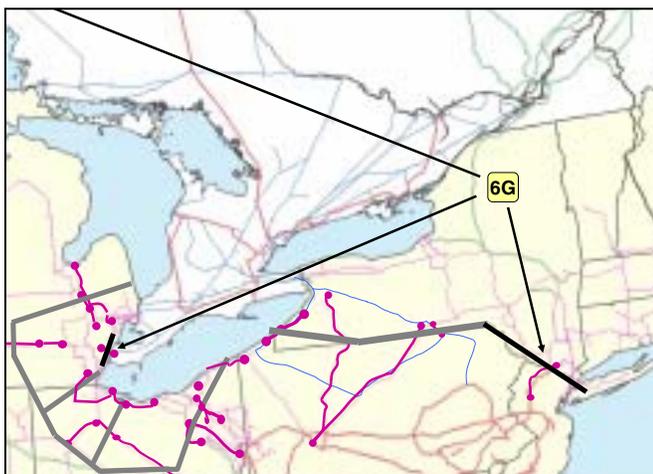
Figure 6.21 16 h 10 min 45 s HAE : le nord-est se sépare de l'Interconnexion de l'Est

À 16 h 10 min 43 s HAE, l'est du Michigan était toujours connecté à l'Ontario, mais la ligne à 230 kV Keith-Waterman qui forme une partie de cette interface a été déconnectée automatiquement en raison de son impédance apparente (figure 6.21). Le restant de l'interface entre l'Ontario et le Michigan a reçu ainsi davantage de courant, mais cette fluctuation a déclenché des oscillations soutenues à la fois dans la

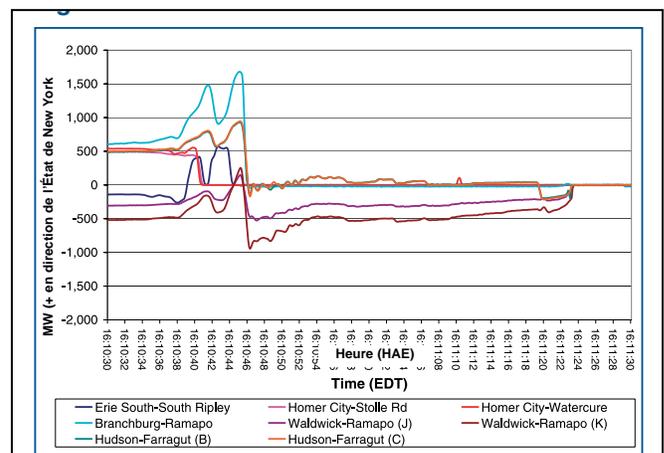
Figure 6.22 Les lignes de jonction entre PJM et l'État de New York se déconnectent

La ligne à 500 kV Branchburg-Ramapo de 111 km (69 milles) de longueur et le transformateur Ramapo entre le New Jersey et l'État de New York était la dernière grande voie de transport encore en fonction entre l'Interconnexion de l'Est et la région touchée par la panne. La figure 6.22 montre comment cette ligne s'est déconnectée à 16 h 10 min 45 s HAE, de même que les lignes annexes à 230 et 138 kV dans le nord-est du New Jersey. La ligne Branchburg-Ramapo transportait plus de 3 000 MVA et 4 500 A la tension étant à 79 % avant qu'elle ait été mise hors circuit, soit à la suite d'une oscillation à grande vitesse dans la zone 1, soit d'une déconnexion directe par transfert. L'équipe d'enquête examine encore la raison pour laquelle les lignes aériennes à 230 kV de haute impédance sont tombées en panne alors que les câbles sous-terrains à 230 kV Hudson-Farragut ne sont pas tombés en panne; les données disponibles laissent entendre que l'impédance nettement inférieure des câbles sous-terrains les a rendus moins vulnérables à la contrainte électrique exercée sur le réseau.

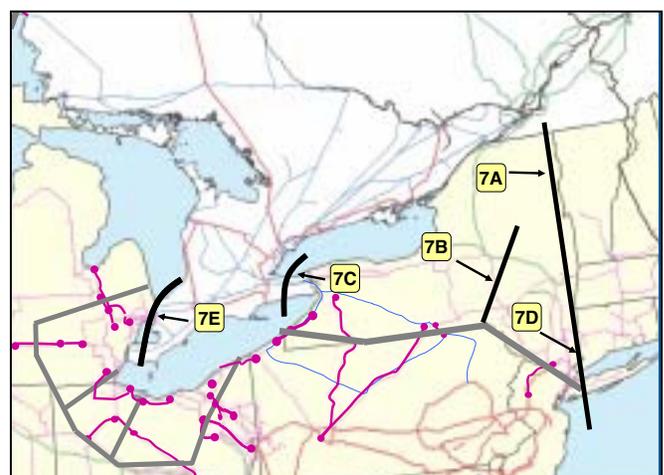
Figure 6.23 L'État de New York se détache de la Nouvelle-Angleterre et de multiples enclaves se forment

figure 6.23 montre les événements survenus lors de cette étape.

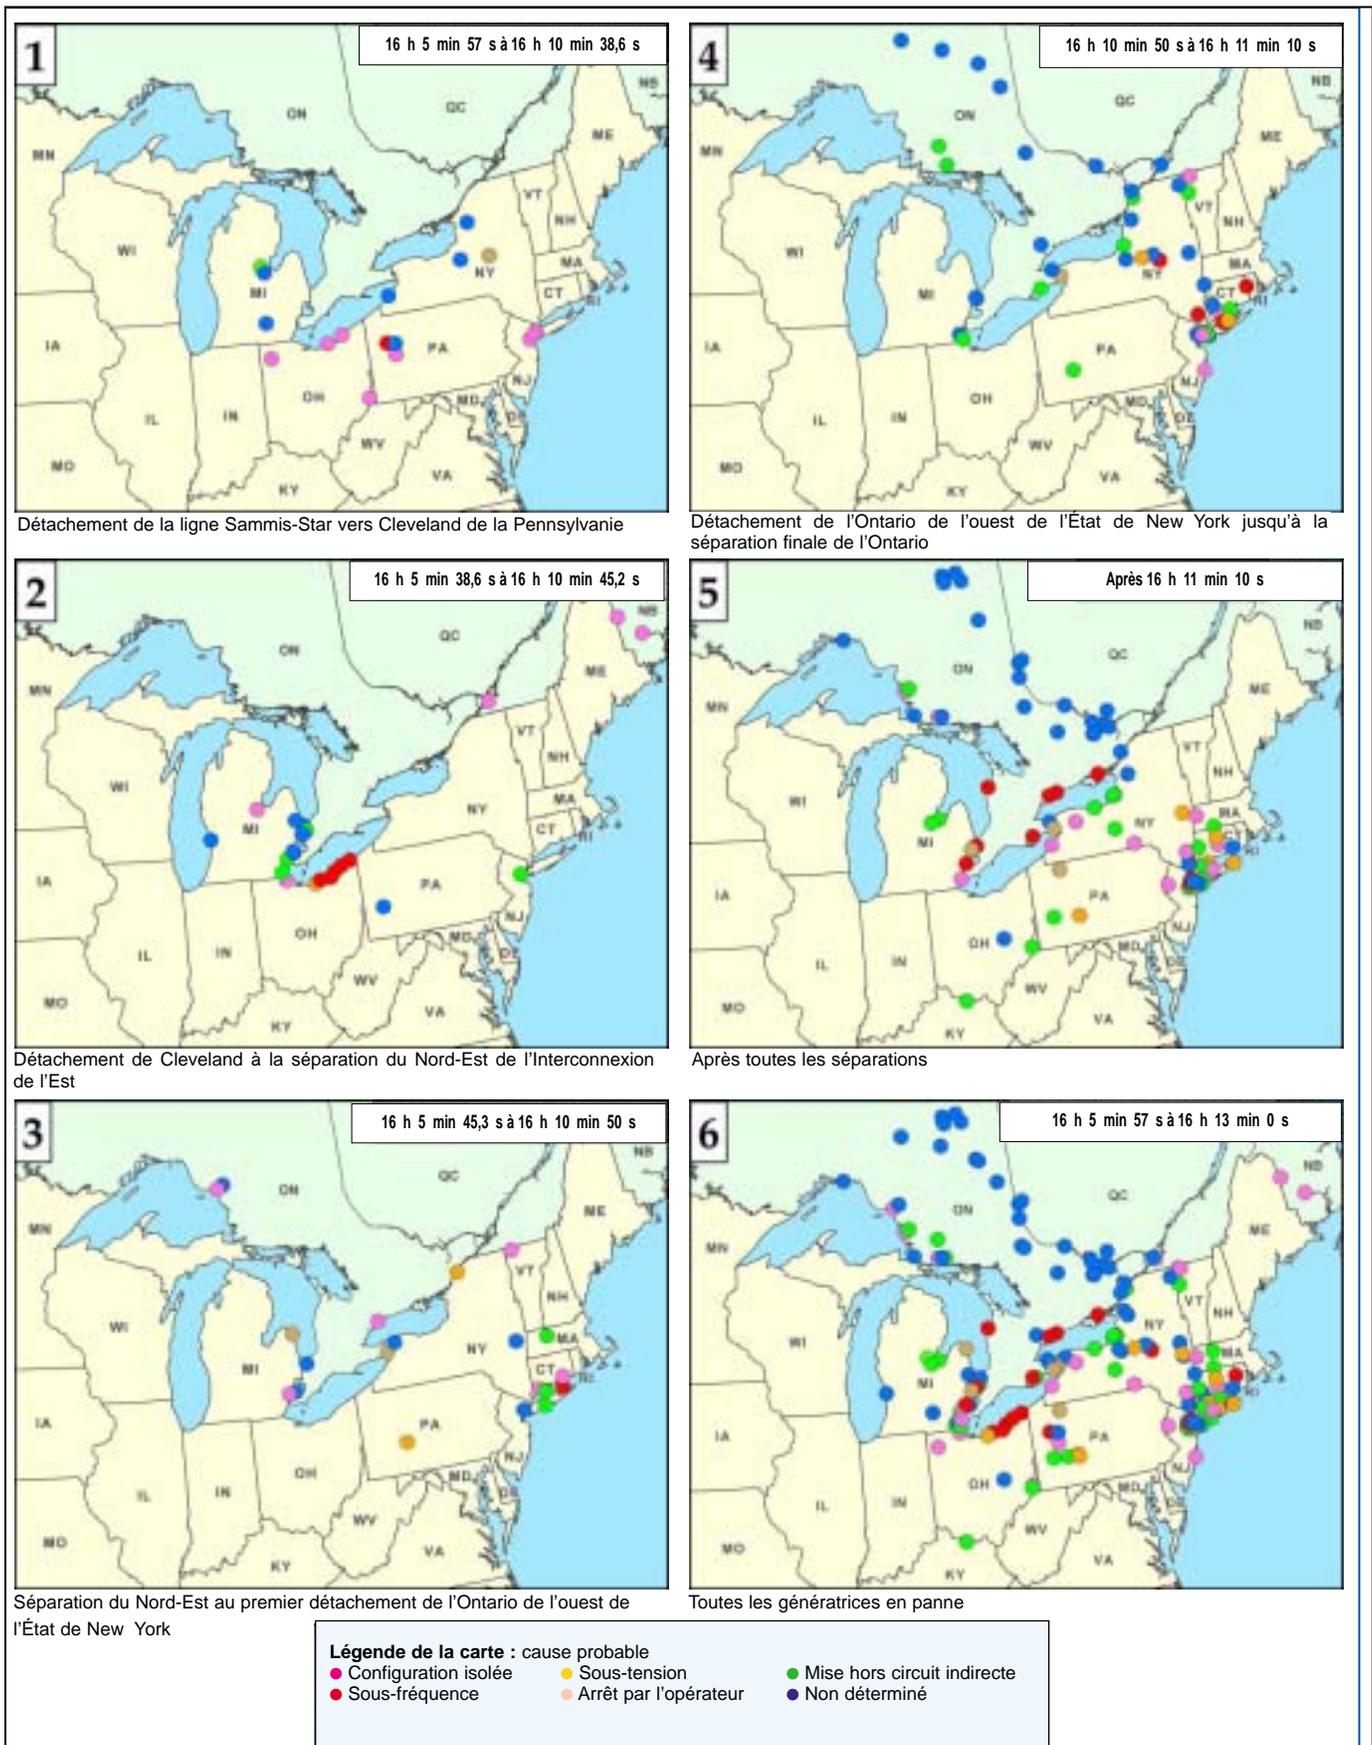
Figure 6.24 Génératrices qui se sont arrêtées, par heure et par cause

figure 6.24. Il est important de noter, cependant, que de nombreuses génératrices n'ont pas été mises hors circuit immédiatement après la condition de déclenchement qui a occasionné la mise hors circuit; de nombreux dispositifs de protection des relais se déclenchant avec un délai de quelques millisecondes à quelques secondes, pour une génératrice dont on a signalé la mise hors circuit à 16 h 10 min 43 s en raison de la sous-tension ou de la « protection de la génératrice », le déclenchement aurait pu avoir lieu quelques secondes plus tôt.

Une panne d'excitation s'apparente beaucoup à une chute de tension. Au moment où les tensions locales s'affaissaient, la fréquence faisait de même. La surexcitation se calcule en volts/hertz et, comme la fréquence diminue plus rapidement que la tension, les relais détecteurs de surexcitation se mettent en marche. Il n'est pas évident que ces relais étaient coordonnés

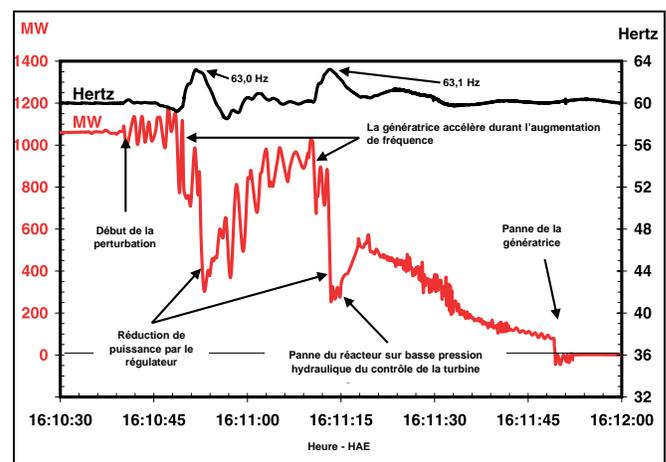
Figure 6.25 Séquence des événements dans une grande génératrice pendant la cascade

Les interventions positives et les lacunes des systèmes de commande des centrales constituent une autre cause des mises hors circuit des centrales. L'un des exemples les plus courants à cet égard est la perte du niveau de tension requis pour répondre aux besoins énergétiques de la centrale elle-même. Certaines centrales ont un système de refroidissement et d'alimentation électrique interne branché sur la génératrice principale ou sur de petites génératrices auxiliaires; d'autres sont directement branchées sur le réseau de distribution général. Lorsque les centrales de la deuxième catégorie ont été frappées par de grandes oscillations de puissance ou par des chutes de tension, elles sont tombées en panne parce que le réseau de distribution n'était plus en mesure de répondre à leurs besoins internes d'énergie. On a signalé qu'au moins 17 installations avaient été mises hors circuit en raison d'une perte de configuration système, y compris la perte d'une

ligne de transmission ou de distribution pour en assurer les besoins internes d'énergie. Certaines génératrices ont été coupées par leurs opérateurs. **Recommandation 11, page 166.**

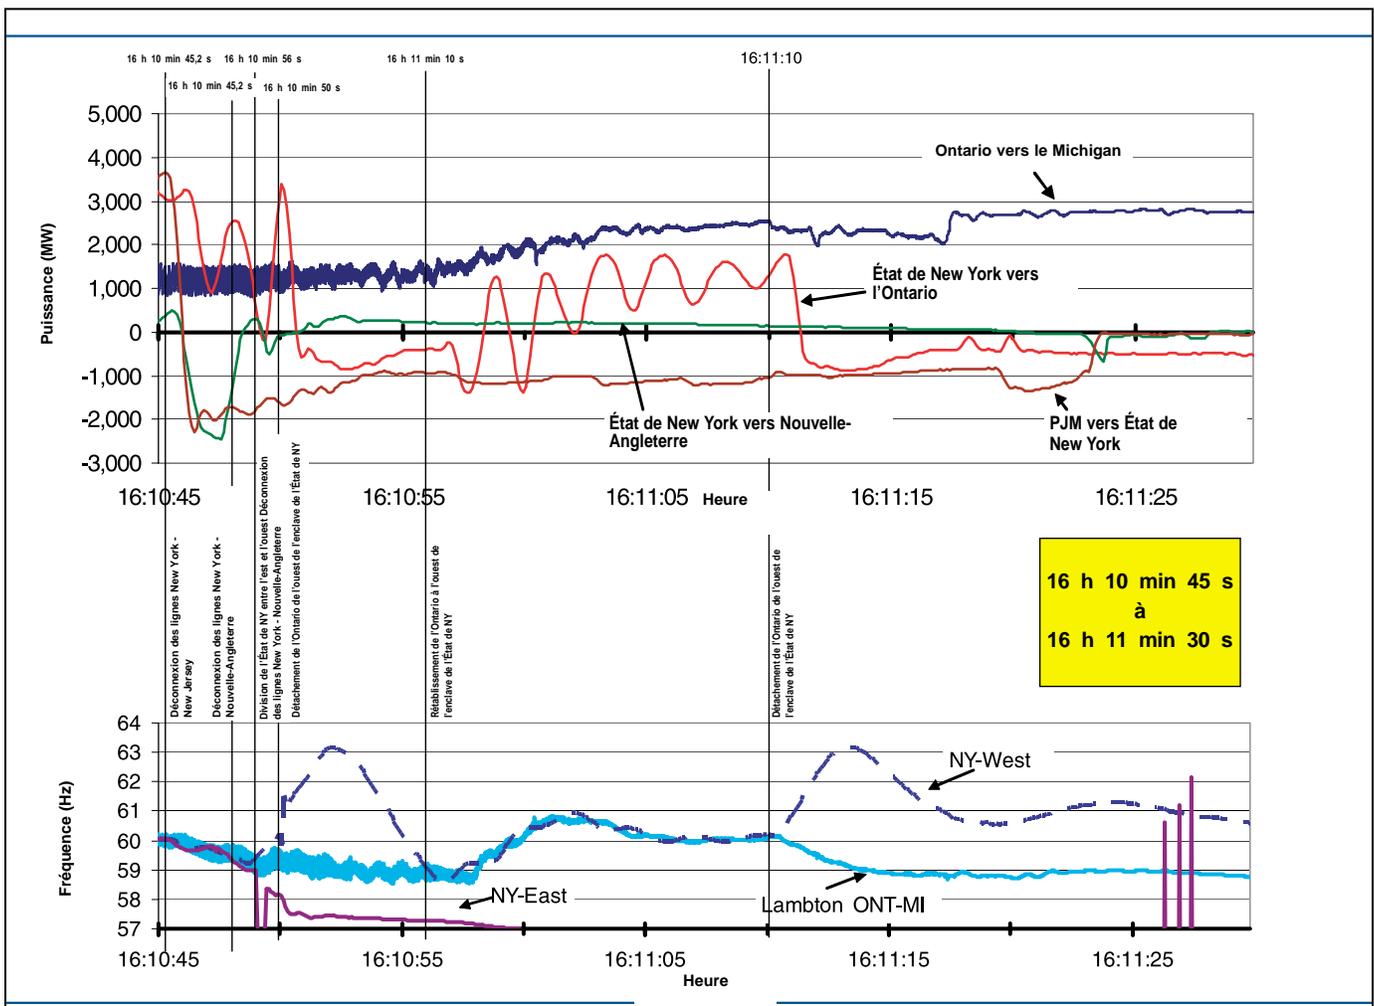
Figure 6.26 Valeurs mesurées de la propagation du courant et des fréquences aux interfaces régionales, entre 16 h 10 min 45 s et 16 h 11 min 30 s HAE, y compris les événements clés de la cascade

La figure 6.26 donne un aperçu de la propagation du courant et des fréquences entre 16 h 10 min 45 s et 16 h 11 min 00 s, période à laquelle ont eu lieu la plupart des événements clés de l'étape 7.

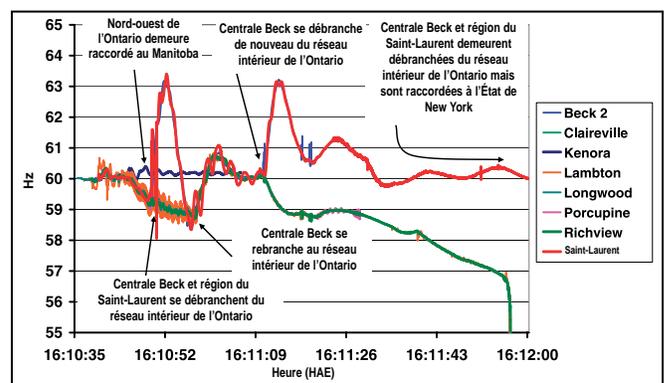
À 16 h 10 min 50 s HAE, l'Ontario et l'État de New York se sont détachés de l'interconnexion Ontario/New York par l'action de relais qui ont déconnecté neuf lignes à 230 kV en Ontario. Cet épisode a laissé la plus grande partie de l'Ontario isolée au nord. Les grandes centrales hydroélectriques ontariennes Beck et Saunders, avec une partie de la charge ontarienne, les centrales hydroélectriques de la New York Power Authority's (NYPA) sur le Saint-Laurent et la rivière Niagara, de même que l'interconnexion à 765 kV de courant alternatif de la NYPA avec la ligne haute tension en c.c. du Québec, sont restées raccordées au

Figure 6.27 Séparation de fréquence entre l'Ontario et l'ouest de l'État de New York

Entre 16 h 10 min 49 s et 16 h 10 min 50 s HAE, la fréquence en Ontario a chuté sous le seuil de 59,3 Hz, provoquant un délestage automatique pour sous-fréquence (3 000 MW). Ce délestage a coupé environ 12 % de la charge restante de l'Ontario. Entre 16 h 10 min 50 s et 16 h 10 min 56 s HAE, l'isolement des centrales hydroélectriques ontariennes Beck et Saunders (2 300 MW) reliées à l'ouest de l'enclave de New York, combiné au délestage pour sous-fréquence dans la même enclave, a propulsé la fréquence de celle-ci à 63,4 Hz en raison d'un excédent de production par rapport à la charge à l'intérieur de l'enclave. La figure 6.27 montre cet effet. La fréquence élevée a provoqué la mise hors circuit de cinq des centrales électriques nucléaires américaines à l'intérieur de l'enclave, la dernière étant mise hors circuit au moment de la deuxième hausse de fréquence.

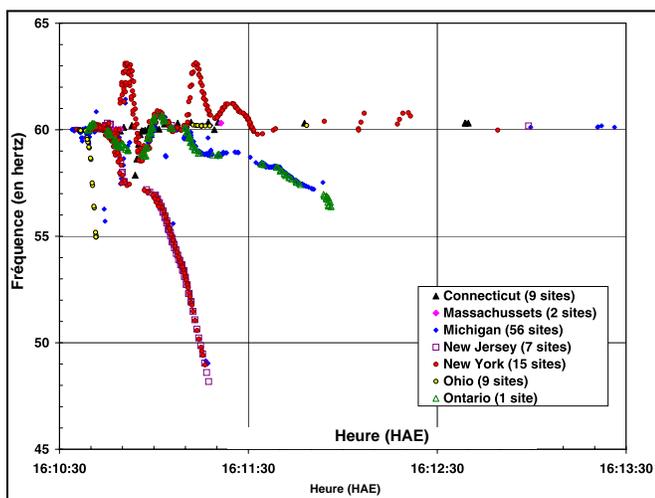
Figure 6.28 Enclaves électriques, telles qu'elles apparaissent sur le graphique des fréquences

La figure 6.28 montre la courbe des fréquences compilées à l'aide des appareils de surveillance I-Grid de la société Softswitching Technologies, Inc. (qui se spécialise dans l'analyse de la qualité de l'énergie électrique fournie aux clients industriels) dans la région sinistrée. Les données révèlent l'existence d'au moins cinq enclaves électriques distinctes dans le nord-est pendant la progression de la cascade. Les deux tracés de diamants rouges sur l'échelle des fréquences représentent l'enclave de la région d'Albany (courbe supérieure) et celle de la ville de New York, qui a chuté beaucoup plus tôt, jusqu'à la panne complète.

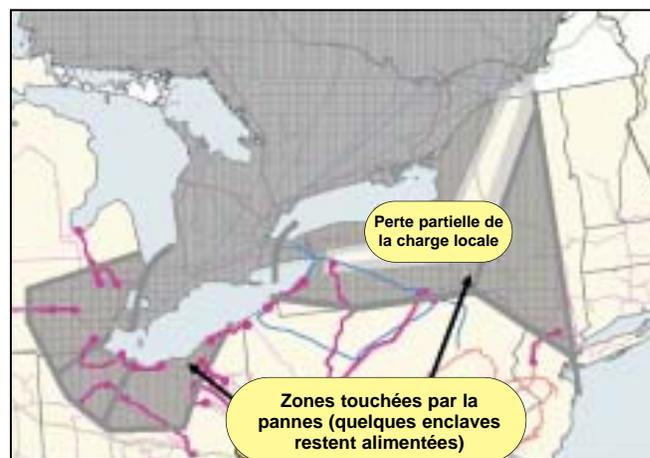
La plus grande partie du nord-est (zone représentée en gris dans la figure 6.29) est tombée en panne. Certaines zones isolées de production et de consommation sont restées alimentées quelques minutes de plus. Dans quelques-unes de ces zones, l'équilibre relatif qui a pu être établi entre la production et la demande a permis le maintien du service.

Figure 6.29 Zone touchée par la panne

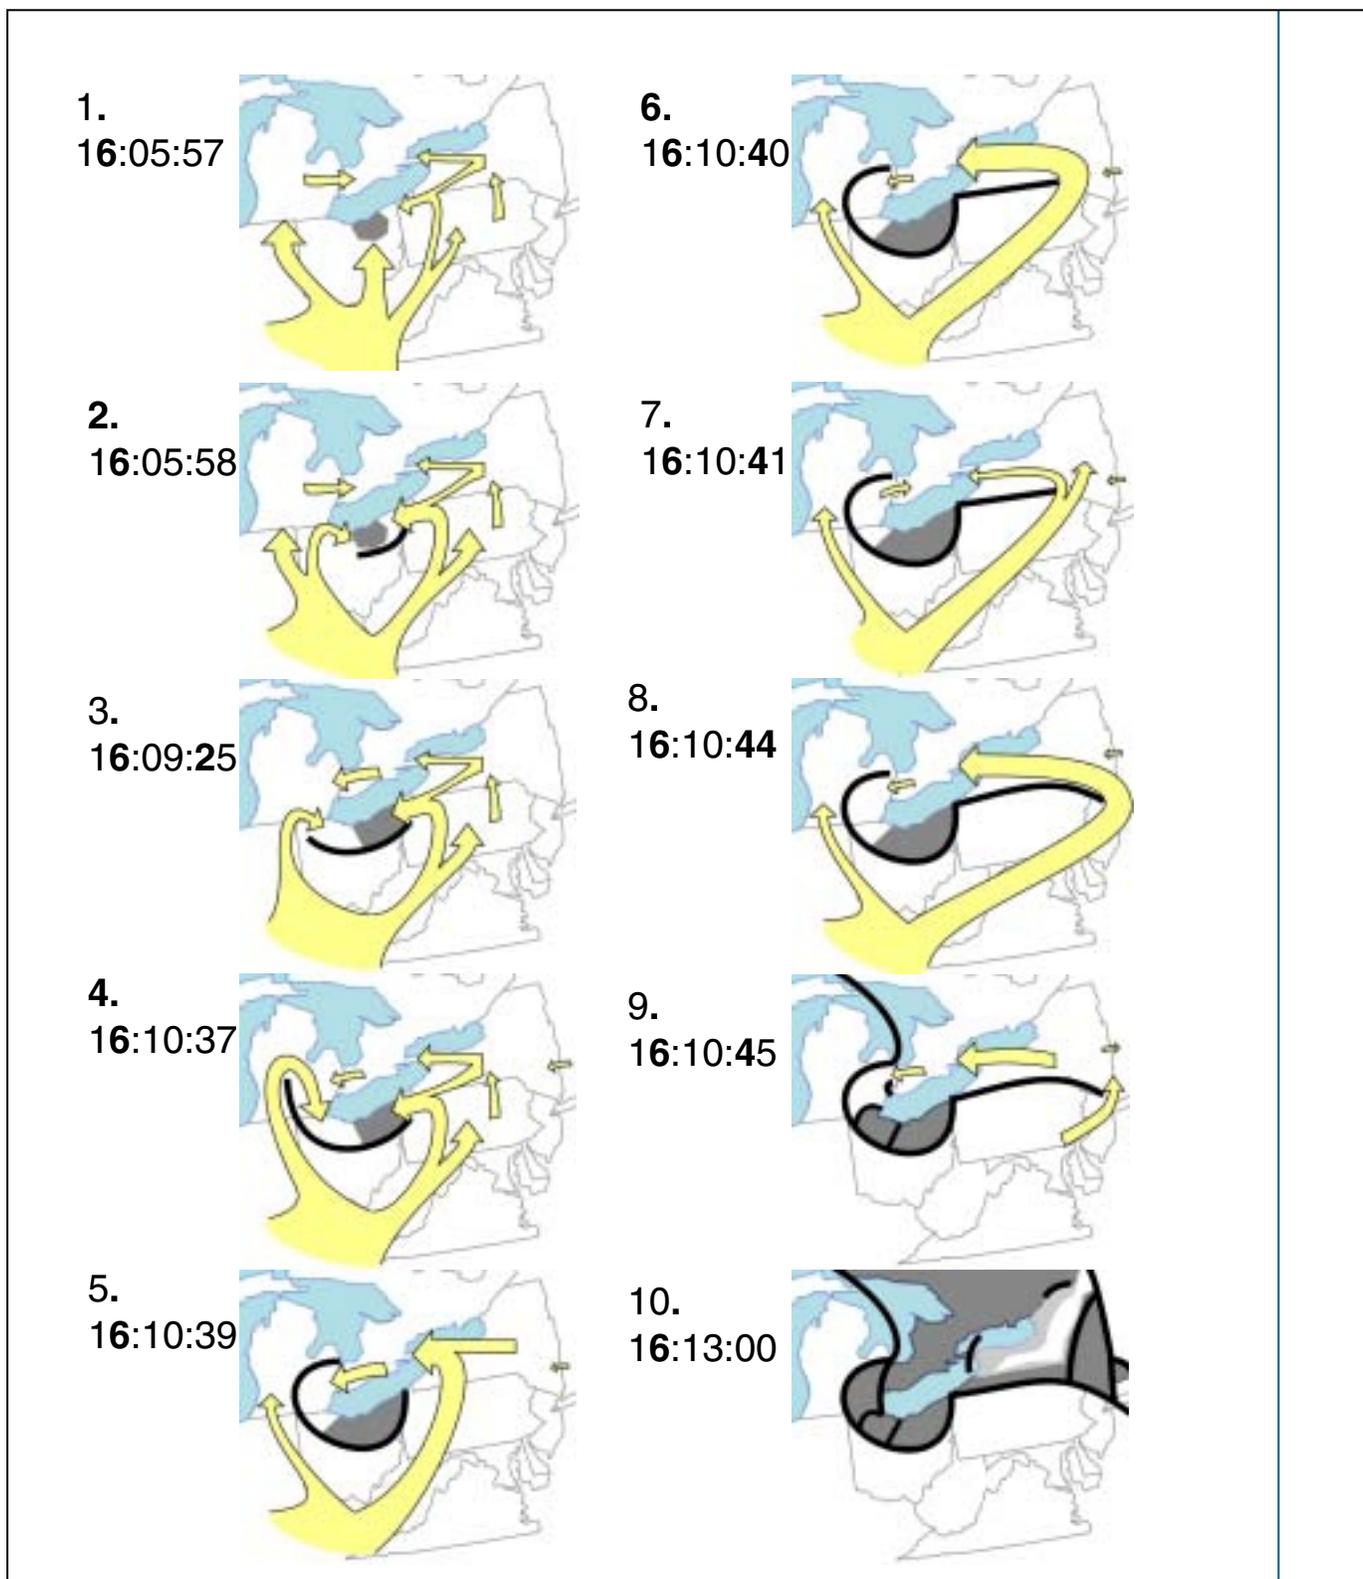
La propagation en cascade complète de la panne est représentée sous forme schématisée à la figure 6.30.

Figure 6.30 Propagation en cascade de la panne

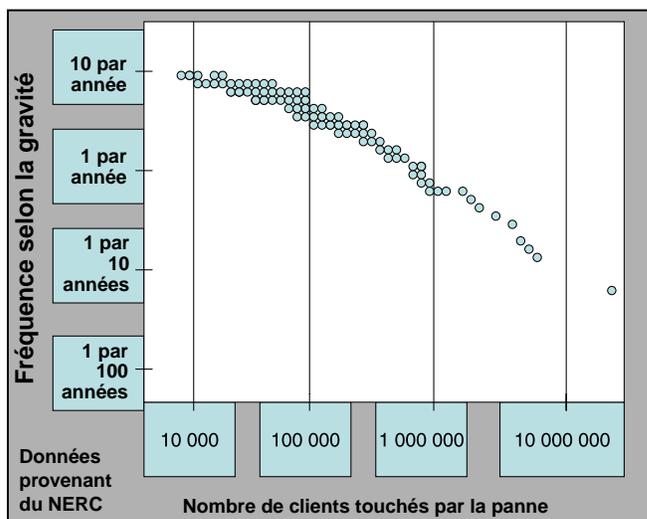
Figure 7.1 Pannes en Amérique du Nord entre 1984 et 1997

panne – et la plus grave – représentée sur la figure 7.1 est celle du 10 août 1996. La panne du 14 août 2003 a été encore plus lourde de conséquence. En outre, au cours du mois de septembre 2003, deux pannes importantes se sont produites à l'étranger : la première en Angleterre et la seconde en Suisse, qui s'est ensuite répandue en cascade sur une bonne partie de l'Italie.
